Plan de mise en **Accessibilité** de la **Voirie** et des **Espaces publics**

Commune de LABRY
Novembre 2015

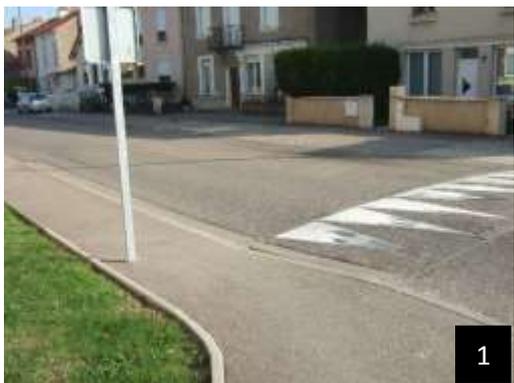
La configuration actuelle du carrefour oblige les piétons à traverser la rue du 16^{ème} BCP du côté de CONFLANS.

A intégrer dans une opération globale de création de passage piétons.

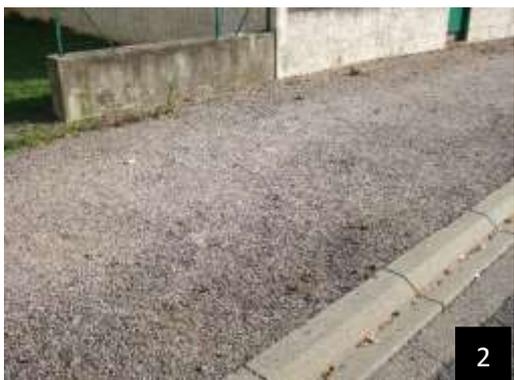
Le trottoir est actuellement recouvert d'une couche de gravillon, surface instable et inégale, pouvant provoquer des chutes.

A intégrer dans un programme d'investissement concernant la ZAC Geslin dans son ensemble.

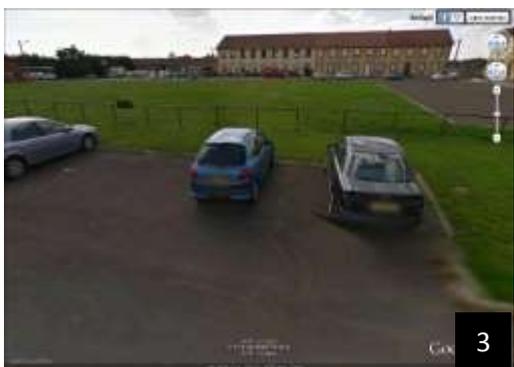
Le parking situé près des bâtiments des associations est dépourvu d'emplacement pour les personnes handicapées.

Réalisée en 2013, sur le parking en face.

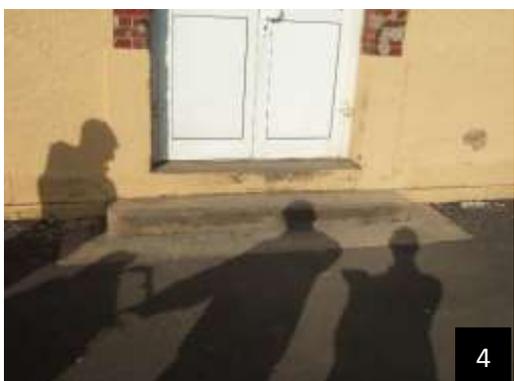
Le bâtiment est inaccessible pour les personnes en fauteuil ou avec des poussettes.

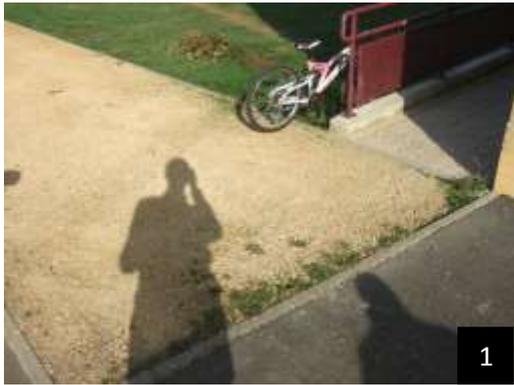
Deux ruptures de revêtement doivent être franchies pour accéder à la rampe à l'arrière du bâtiment.

1 La prolongation des dalles pavées de la rampe, raccordées au même niveau du macadam, limiterait les risques de chute.

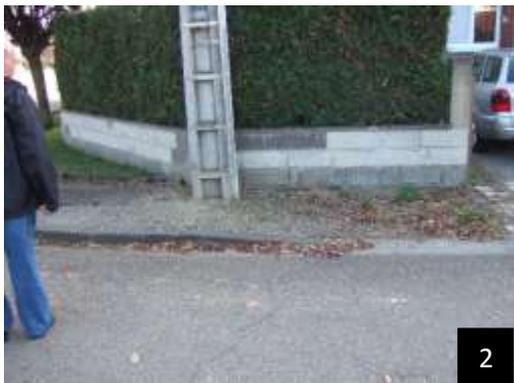
Le revêtement du trottoir peut provoquer des chutes et sa largeur ne permet pas le passage de fauteuils roulants ou de poussettes.

A intégrer dans un programme d'investissement concernant la ZAC Geslin dans son ensemble.

2 Un élargissement du trottoir avec un revêtement en macadam corrigerait le problème. Il conviendrait également de conserver une absence de bordure à cet endroit pour faciliter l'accès au trottoir.

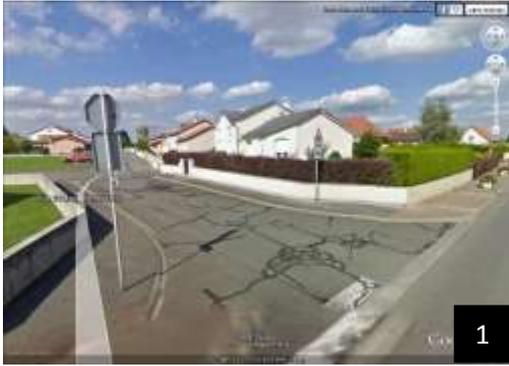
Absence de passage protégé pour franchir la rue Drieux et bordure de trottoir trop haute.

A intégrer dans une opération globale de création de passage piétons.

1 La création d'un nouveau passage protégé permettrait un accès plus facile et plus sûr pour les piétons. Il faudra également veiller à aménager les bordures des trottoirs pour garantir l'accès aux personnes en fauteuils ou avec des poussettes.

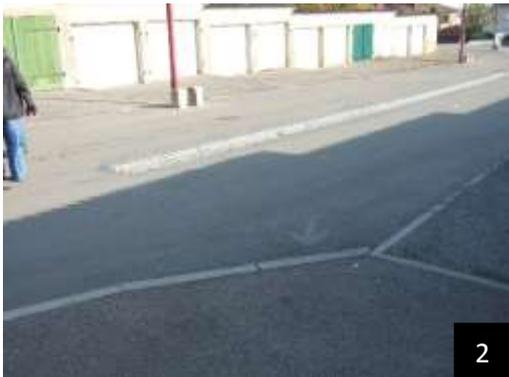
Absence de passage protégé pour franchir la rue de Lorraine.

A intégrer dans une opération globale de création de passage piétons.

2 La création d'un nouveau passage protégé permettrait un accès plus facile et plus sûr pour les piétons.

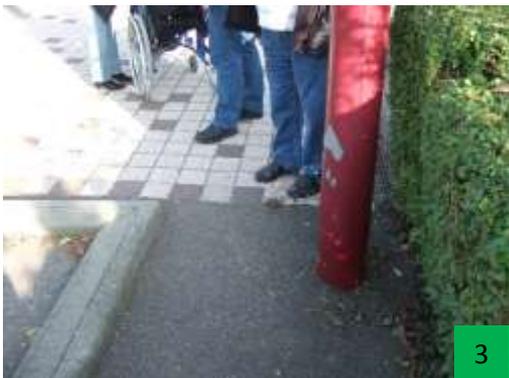
Passage trop étroit, difficulté de déplacement pour les piétons.

**Réalisée en 2013.
(voir p38)**

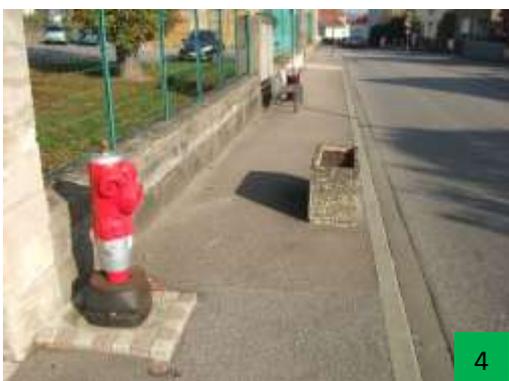
La proximité de la bouche incendie et du bac à fleurs oblige les personnes en fauteuil roulant ou avec des poussettes à effectuer des manœuvres pour les éviter.

Réalisée en 2013.

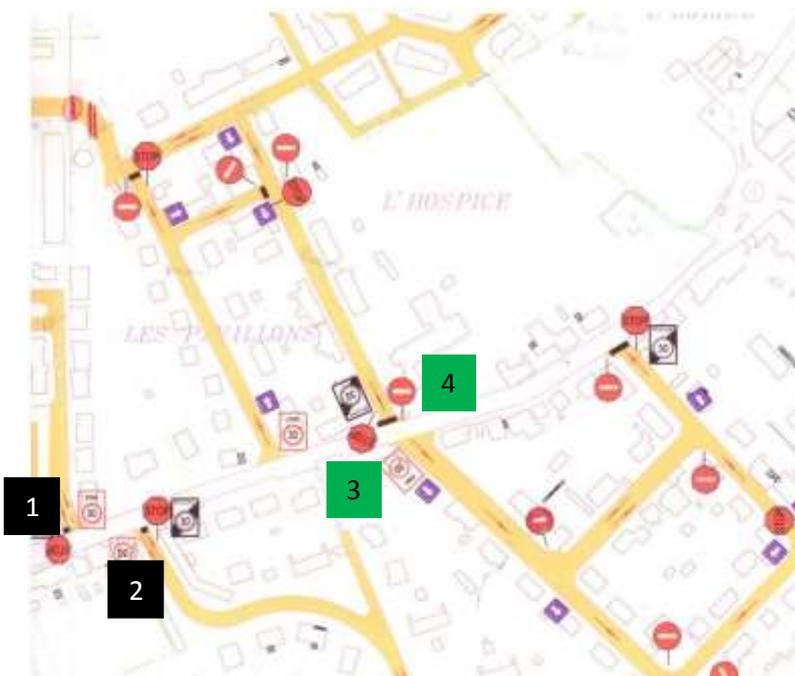
Recommandations

3 Réalisé.

4 Réalisé

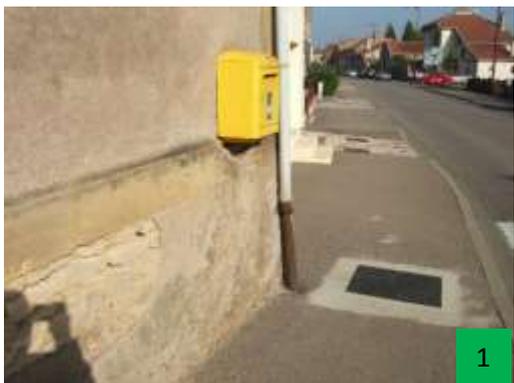
La boîte aux lettres est trop haute.

Réalisée en 2013.
Déplacée au carrefour rue de Lorraine – rue du 16^{ème} BCP
(voir p38)

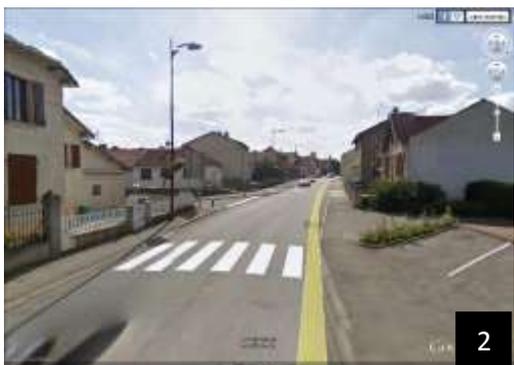
Les bordures de trottoir ne sont pas aménagées au niveau du passage protégé.

Voir avec la DITAM pour une opération globale sur la commune.

2 Il faudrait aménager les bordures de trottoir pour permettre un accès plus facile au passage protégé.

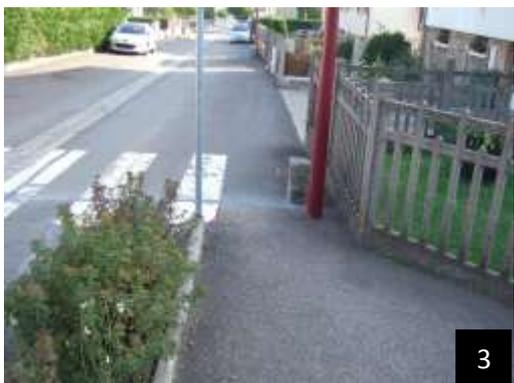
La présence du candélabre rend le passage trop étroit.

3 Le candélabre devrait être déplacé dans l'angle du virage pour permettre de regagner de l'espace pour circuler. La borne de protection serait également enlevée.

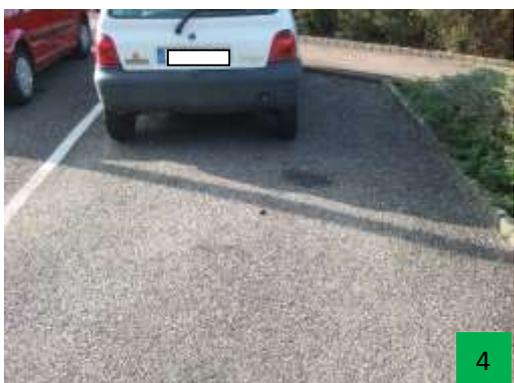
Absence d'emplacement de stationnement pour personne handicapée sur le parking et accès au trottoir rendu difficile à cause de la bordure.

Réalisée en 2014.

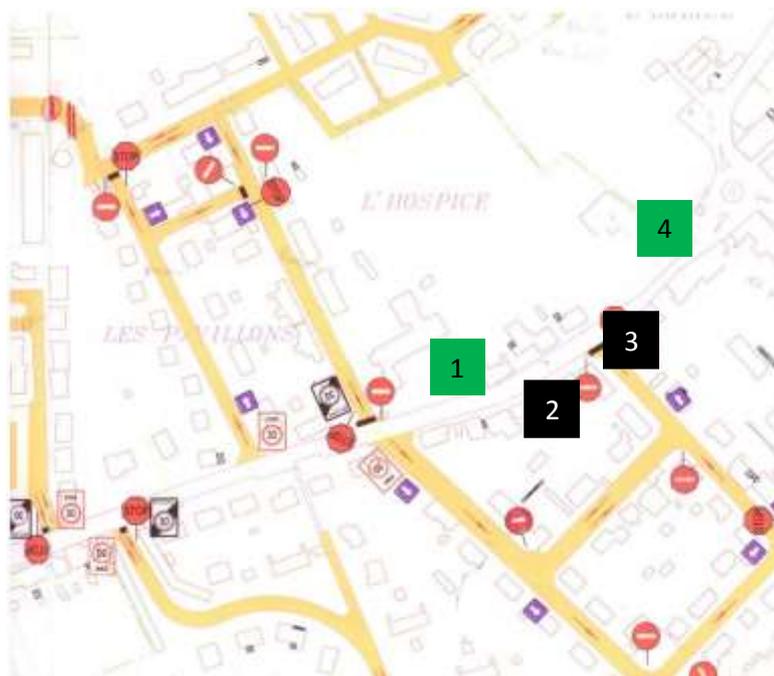
Recommandations

1 Réalisé.

4 Réalisé.

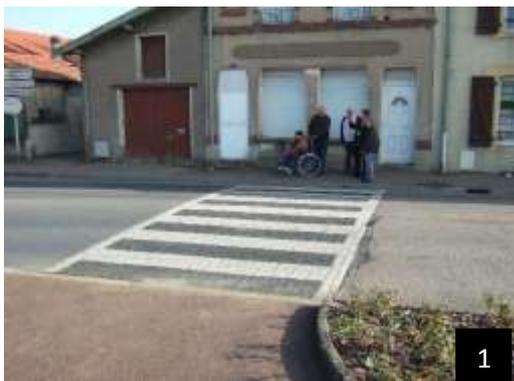
Les bordures de trottoir ne sont pas aménagées au niveau du passage protégé.

Voir avec la DITAM pour une opération globale sur la commune.

1 Il faudrait aménager les bordures de trottoir pour permettre un accès plus facile au passage protégé.

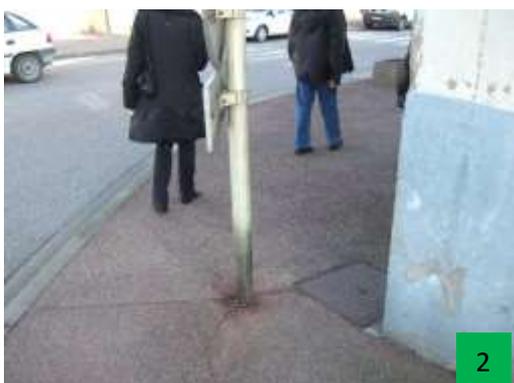
Le poteau de signalisation gêne la circulation des piétons.

Signalétique remplacée en 2013 pour permettre un passage plus facile. Déplacement envisageable si nécessaire.

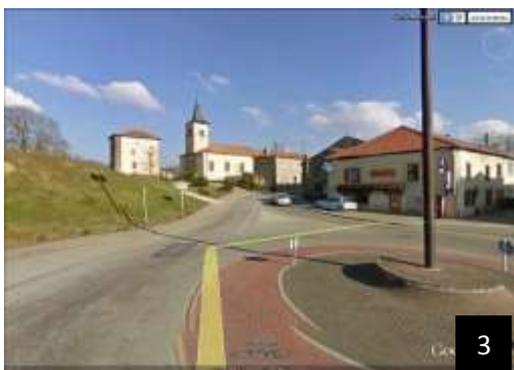
Le passage protégé existant n'assure pas suffisamment la sécurité des piétons.

3 Déplacer le passage protégé vers le carrefour giratoire permettrait de le rendre plus visible pour les véhicules et renforcerait donc la sécurité.

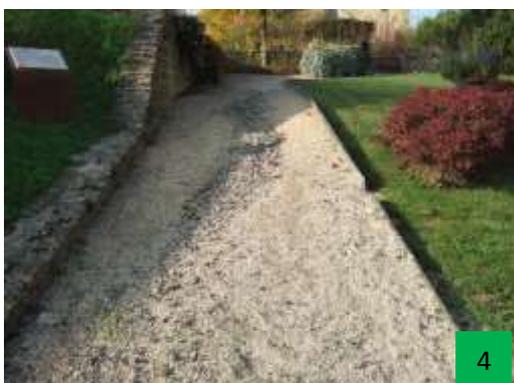
Le chemin d'accès à l'église est impraticable pour les personnes à mobilité réduite. Le passage du trottoir au chemin est gêné par une bordure.

Réalisé en 2014.

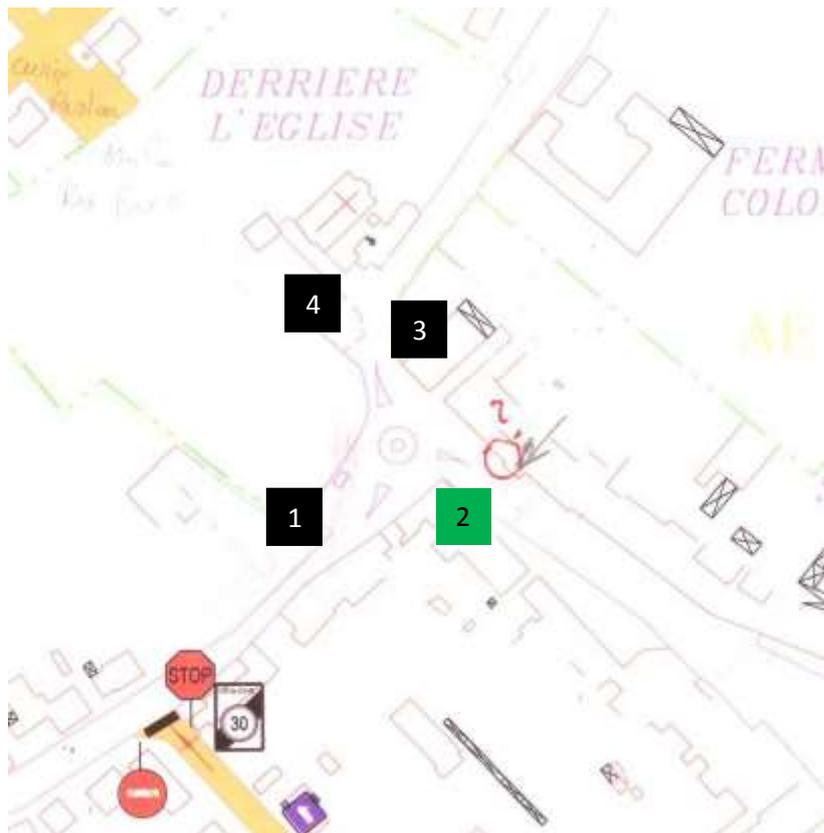
Recommandations

2 Réalisé.

4 Réalisé.

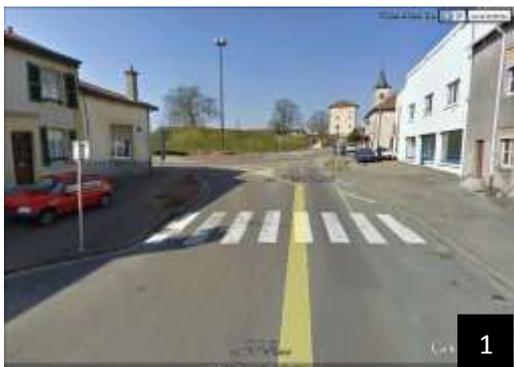
Les bordures de trottoir ne sont pas aménagées au niveau du passage protégé.

Voir avec la DITAM pour une opération globale sur la commune.

Il faudrait aménager les bordures de trottoir pour permettre un accès plus facile au passage protégé.

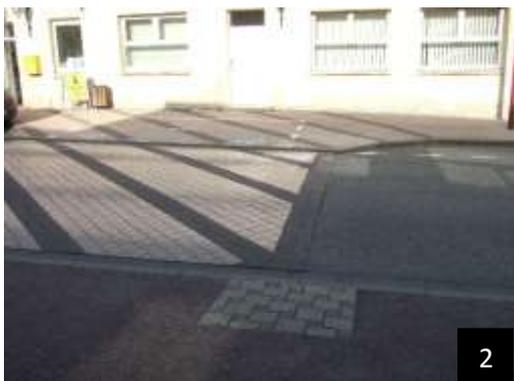
Absence de passage protégé.
(Marquage réglementaire inexistant)

Nécessite l'enlèvement des pavés, en attente de travaux réalisés par la DITAM.

Marquer officiellement le passage protégé et aménager les bordures de trottoir.

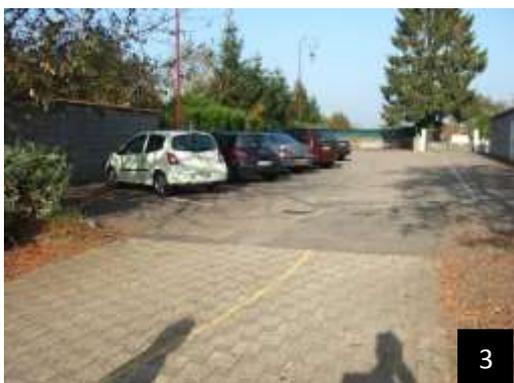
Absence d'emplacement de stationnement pour personne handicapée sur le parking.

Réalisation prévue en 2014 par le Service Technique.

Création d'un emplacement de stationnement pour personne handicapée.

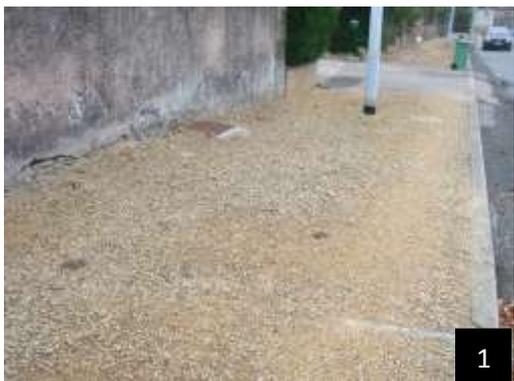
Le trottoir est actuellement recouvert d'une couche de gravillon, surface instable et inégale, pouvant provoquer des chutes.

A intégrer dans un programme d'investissement (réaménagement rue de la Forêt).

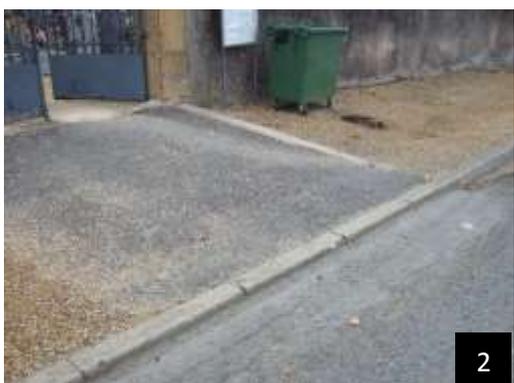
La bordure du trottoir n'est pas aménagée pour permettre un accès facile.

A intégrer dans un programme d'investissement (réaménagement rue de la Forêt).

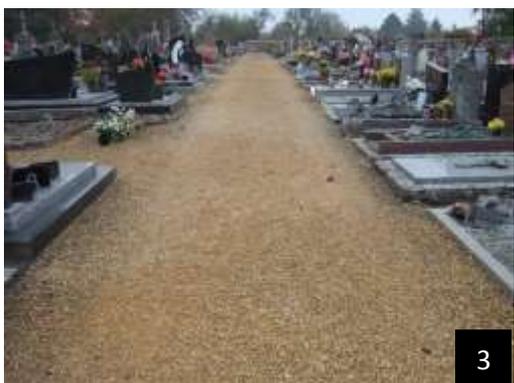
L'ensemble des allées de l'ancien cimetière est constitué de gravier, pouvant causer une gêne pour le déplacement.

A revoir lors de la clôture de la procédure de récupération des concessions abandonnées.

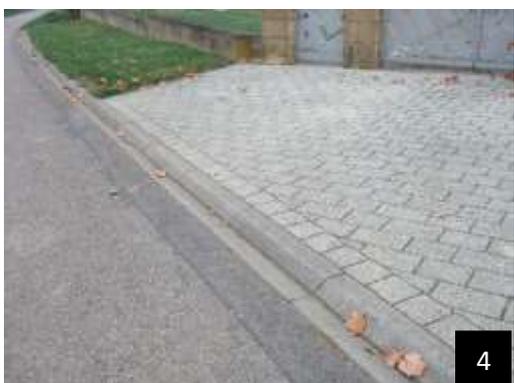
La bordure du trottoir n'est pas aménagée pour permettre un accès facile.

A intégrer dans un programme d'investissement (réaménagement rue de la Forêt).

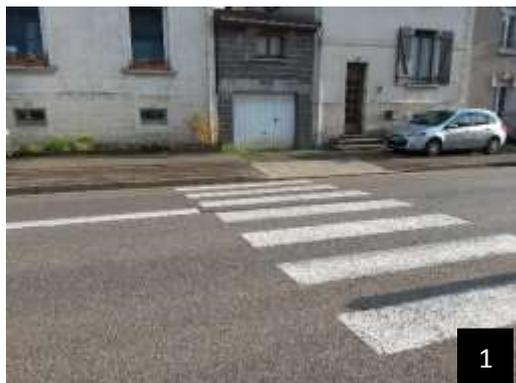
La bordure du trottoir n'est pas aménagée pour permettre un accès facile.

Voir avec la DITAM pour une opération globale sur la commune.

1 Il faudrait aménager les bordures de trottoir pour permettre un accès plus facile au passage protégé.

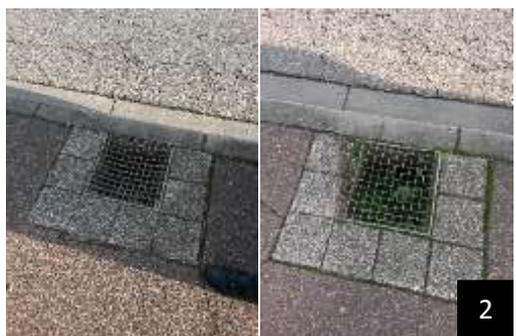
Grilles enfoncées, risques de chutes.

2 Les grilles présentent un risque pour les personnes se déplaçant à l'aide d'une canne. Par ailleurs, la présence d'herbes sauvages à l'intérieur suggère que ces 2 « fosses » ne sont pas entretenues et leur existence même n'est pas claire.

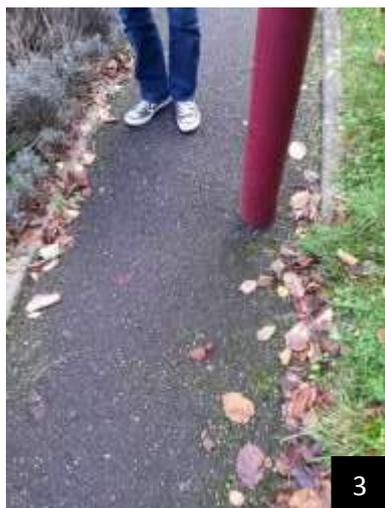
Le passage est trop étroit et ne permet pas le passage de fauteuil roulant.

3 La présence du candélabre rend le passage trop étroit. Il conviendrait de récupérer la largeur manquante au niveau de l'espace vert qui donne sur la rue.

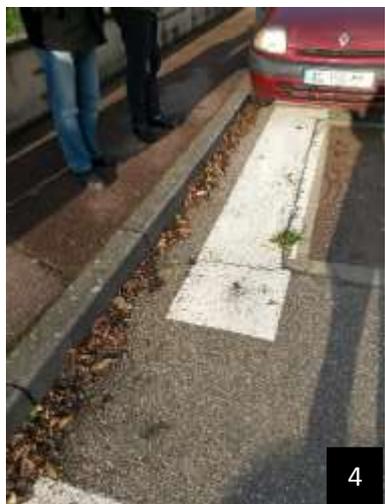
La bordure du trottoir n'est pas aménagée pour permettre un accès facile.

Voir avec la DITAM pour une opération globale sur la commune.

4 Il faudrait aménager les bordures de trottoir pour permettre un accès plus facile au passage protégé.

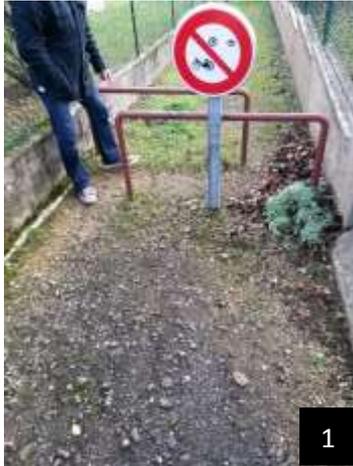
Surface instable et passage entre les 2 barrières trop étroit.

Afin de stabiliser le terrain, il conviendrait au minimum de compacter le sol au niveau des barrières et également respecter un écartement de 90 cm entre elles.

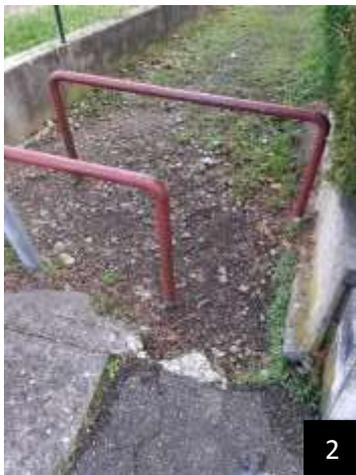
Surface instable et passage entre les 2 barrières trop étroit.

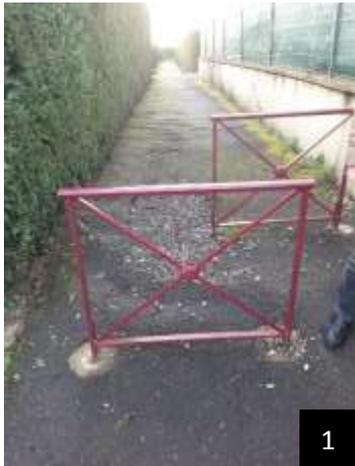
Surface instable et chemin présentant des bosses dues aux racines des thuyas.

- 1** Afin de stabiliser le terrain, il conviendrait de reprendre l'enrobé au niveau des barrières. La reprise du chemin nécessite une intervention plus importante puisqu'il faudrait remettre à niveau le terrain avant de remettre de l'enrobé.
- 2** La marche pourrait être supprimée en créant une pente allant de la rue d'Alsace vers l'intérieur du chemin. Considérant la forte pente et la présence d'un escalier à plusieurs marches à l'autre extrémité du chemin, il conviendrait de signaler ces zones à risques au niveau de la marche actuelle.
- 3** Compte tenu de la longueur du chemin et de la présence de marche relativement haute, l'installation d'une main courante permettrait une aide au déplacement pour les personnes ayant des difficultés pour se déplacer. L'installation d'un panneau avertissant les escaliers peut également être envisagé.

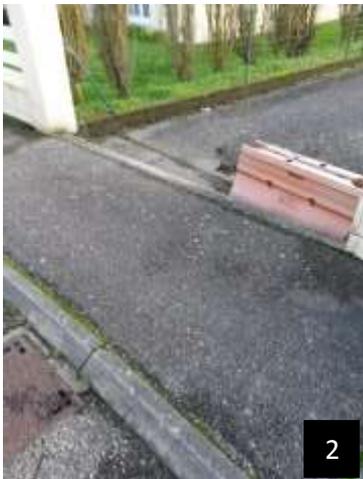
Présence d'une marche pour accéder au chemin.

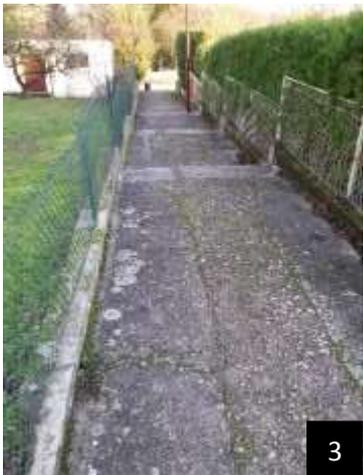
Chemin piéton avec des marches.

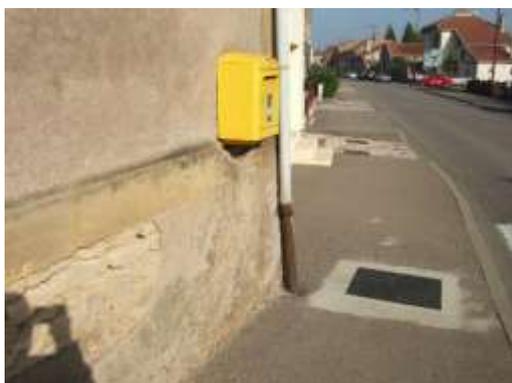
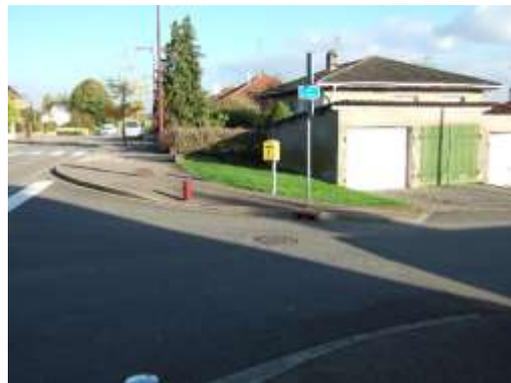
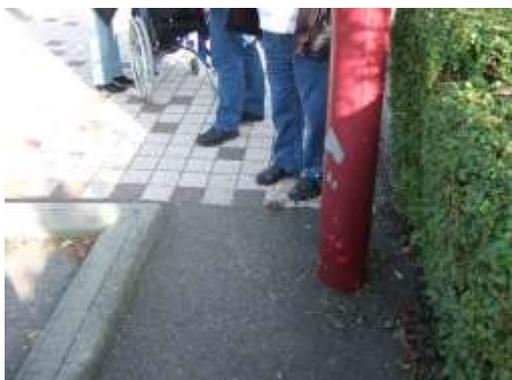
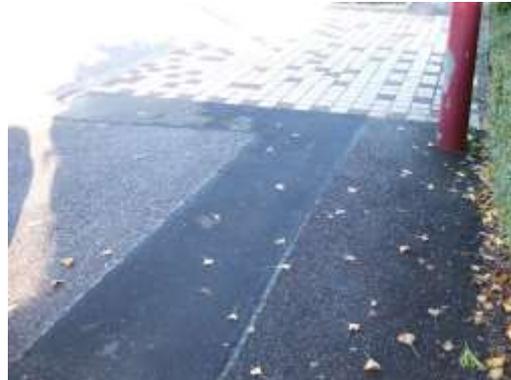
Aperçu de 2 aménagements :

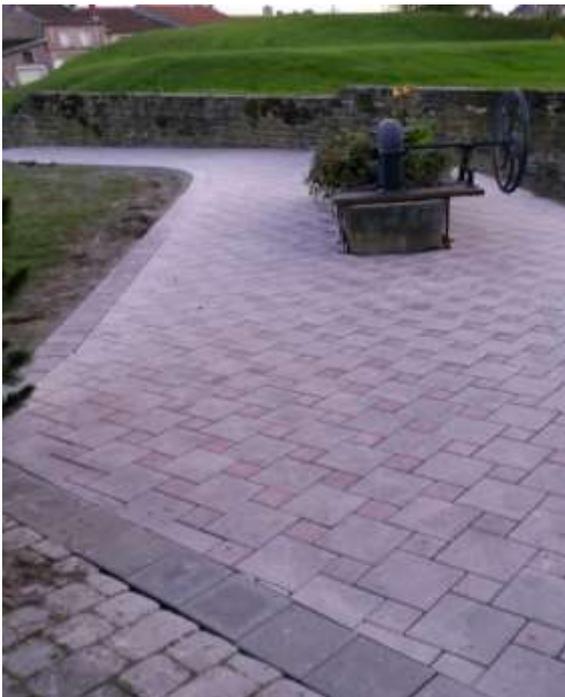
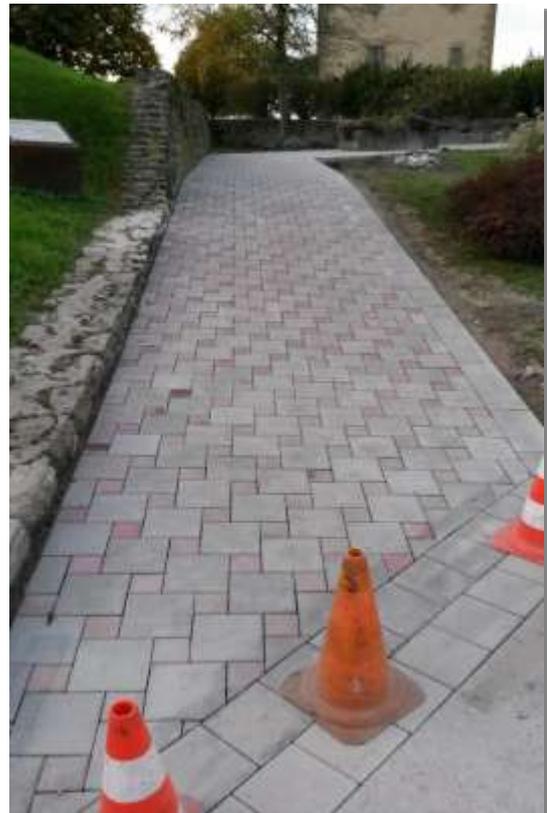
Aperçu de l'aménagement :

Pour l'année 2014, la municipalité a souhaité orienter son action vers l'une des zones qui présentait le plus de risques pour les usagers. Ainsi, son choix s'est porté sur la rampe d'accès au parvis de l'église.

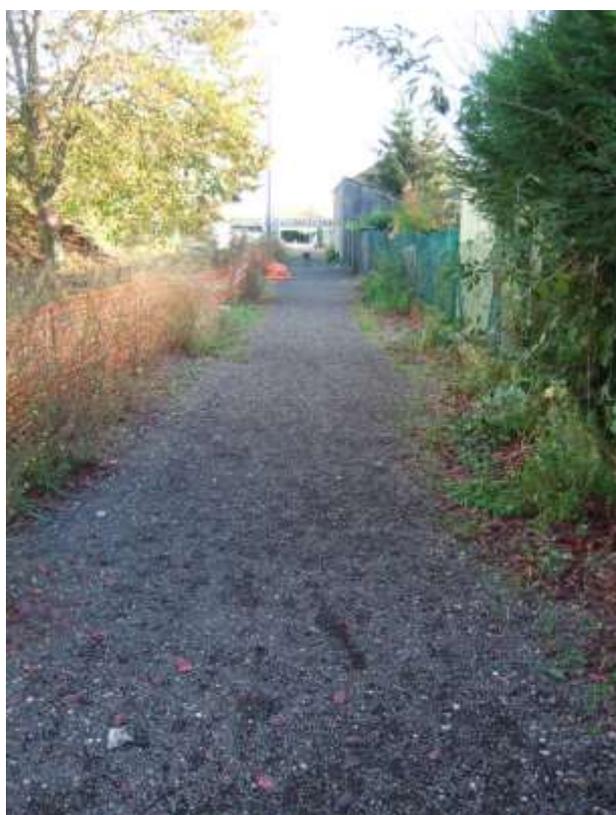
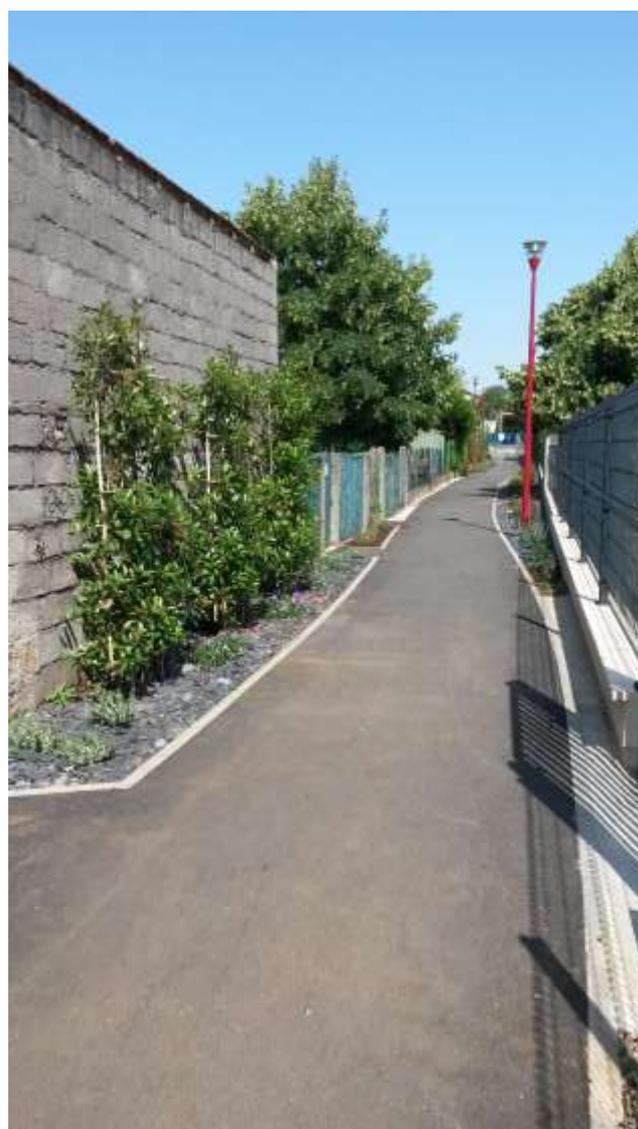
Aperçu du chemin avant et après travaux :

En 2015, le chemin reliant la maternelle à la rue Charles Michel a été remis en état. En effet, ce cheminement est utilisé tous les jours par de nombreuses familles. Ainsi, les travaux ont consisté en la mise en enrobé du chemin avec la création d'espaces verts implantés alternativement des deux côtés du chemin et du remplacement complet de l'éclairage public.
